CEDIM Forensic Disaster Analysis Group (FDA)**Hochwasser/Überschwemmungen Süddeutschland Mai/Juni 2016**

20. Juni 2016

Autoren: Bernhard Mühr, James Daniell, Florian Ehmele, Andreas Kron, André Dittrich, Michael Kunz

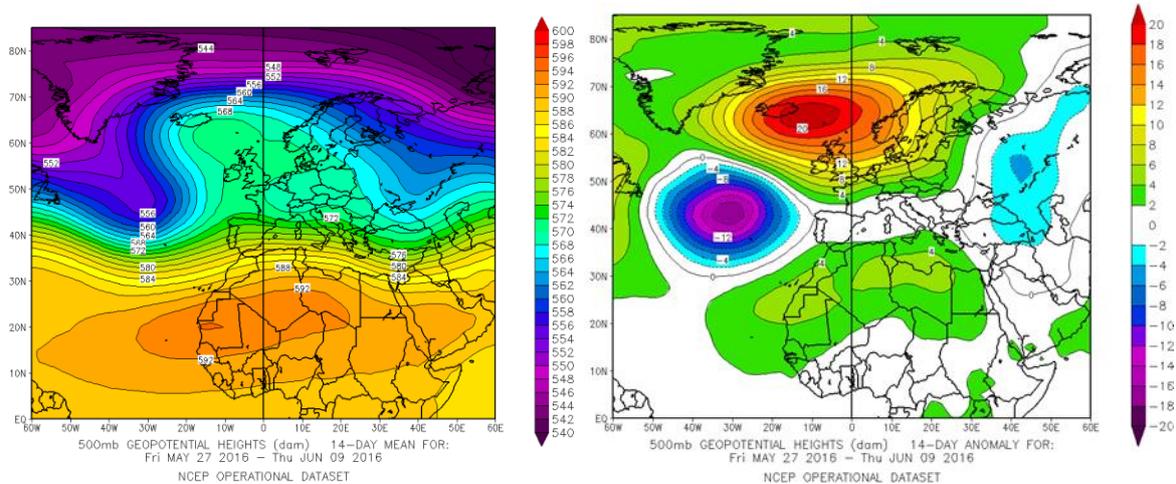
Abbildung 1: 500 hPa-Geopotential. 14-Tage-Mittelwert 27.5.-9.6.2016 (links) und Abweichung vom Mittel 1979-1995 (rechts). Bildquelle: NOAA/ESRL Physical Sciences Division, Boulder Colorado, <http://www.esrl.noaa.gov/psd/>

Von Polen über Deutschland hinweg bis nach Frankreich lässt Abbildung 1 (links) ein Gebiet tiefen Geopotentials erkennen, die geringe Drängung der Isohypsen weist gleichzeitig auf nur geringe Windgeschwindigkeiten in der mittleren Troposphäre (rund 5 km Höhe) hin. Eine solche Druckkonstellation erweist sich in der Regel als außerordentlich stabil und wird angesichts der Isohypsen, die die Form des griechischen Großbuchstabens „Omega“ (Ω) beschreiben, auch als „Omega“-Lage bezeichnet. Abbildung 1 (rechts) zeigt, wie außergewöhnlich groß die Geopotentialanomalien insbesondere über dem Nordatlantik während des zweiwöchigen Zeitraums waren; Der positiven Geopotentialanomalie mit Werten um 20 hPa im Raum Island stand eine negative im Bereich der Azoren gegenüber, die Abweichungen bis -20 hPa aufwies.

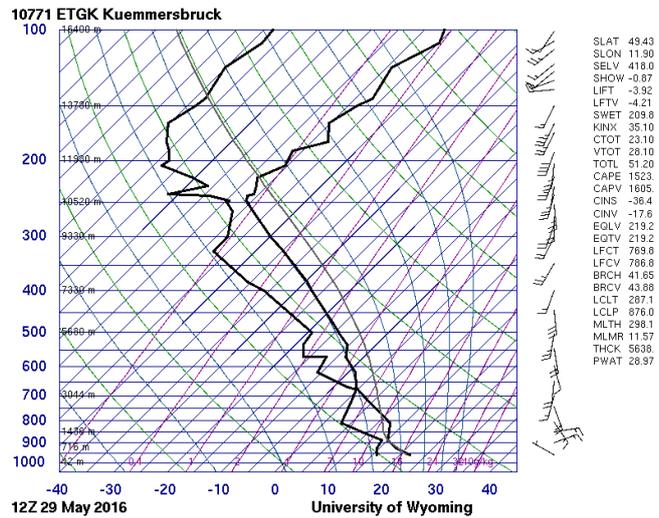
Abbildung 3: Radiosondenaufstieg Kümmerbruck (BY), 29.5.2016, 12 UTC. Quelle: Department of Atmospheric Science, University of Wyoming. <http://weather.uwyo.edu/upperair/sounding.html>

Die bereits vorhandene feucht-warme Luft zeichnete sich schon zur Mittagszeit (siehe Radiosondenaufstieg von Kümmersbruck, Abbildung 3) durch eine große Labilität aus, wie die einschlägigen Gewitterindices (z.B. CAPE Werte um 1500 J/kg) belegen. Abbildung 5 zeigt die Werte der 850hPa pseudo-potentiellen Temperatur, ein Maß für den Energieinhalt der Luft. Außerordentlich hohe Werte von 50 bis 60°C finden sich dabei insbesondere auf der Nord- und Ostseite des über Deutschland entstandenen Bodentiefs, eine der wesentlichen Voraussetzungen zur Entstehung kräftiger Gewitter.

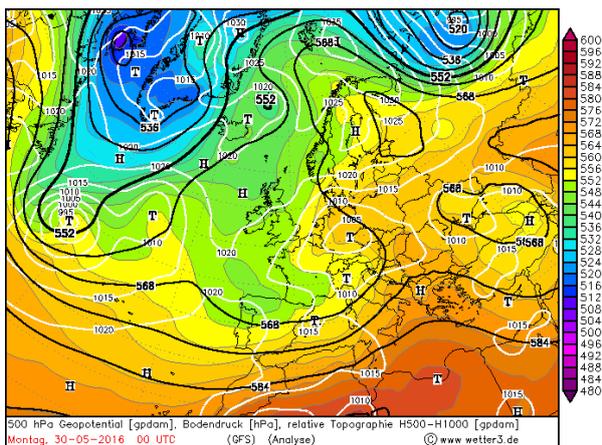
Abbildung 4: 500 hPa Geopotential, Bodendruck und relative Topographie. Analyse 30.5.2016, 00 UTC. Quelle: www.wetter3.de

Zum Sonntag hin, dem 29.5.2016, näherte sich Süddeutschland von Frankreich und der Schweiz her ein Höhentrog. Nördlich der Alpen setzte Luftdruckfall am Boden ein. Mit dem heranschwenkenden Höhentrog waren eine massive positive Vorticityadvektion und ein Herantransport warmer und feuchter Luft in der unteren und mittleren Troposphäre verbunden, die am Abend beide ihr Maximum erreichten und gemeinsam über Baden-Württemberg und dem westlichen Bayern einen großen Hebungsantrieb bereitstellten (Abbildung 4).

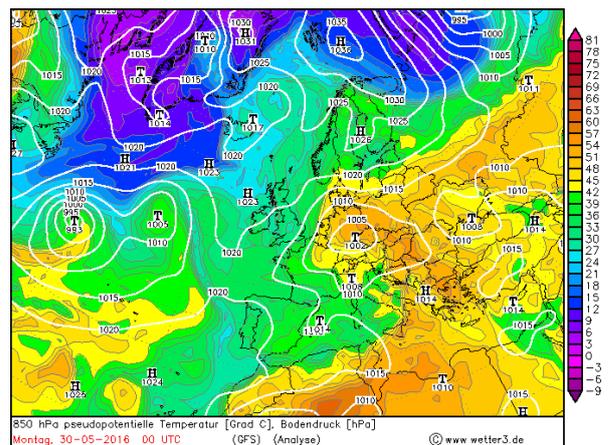
Abbildung 5: 850 hPa pseudo-potentielle Temperatur [°C]. Analyse 30.5.2016, 00 UTC. Quelle: www.wetter3.de

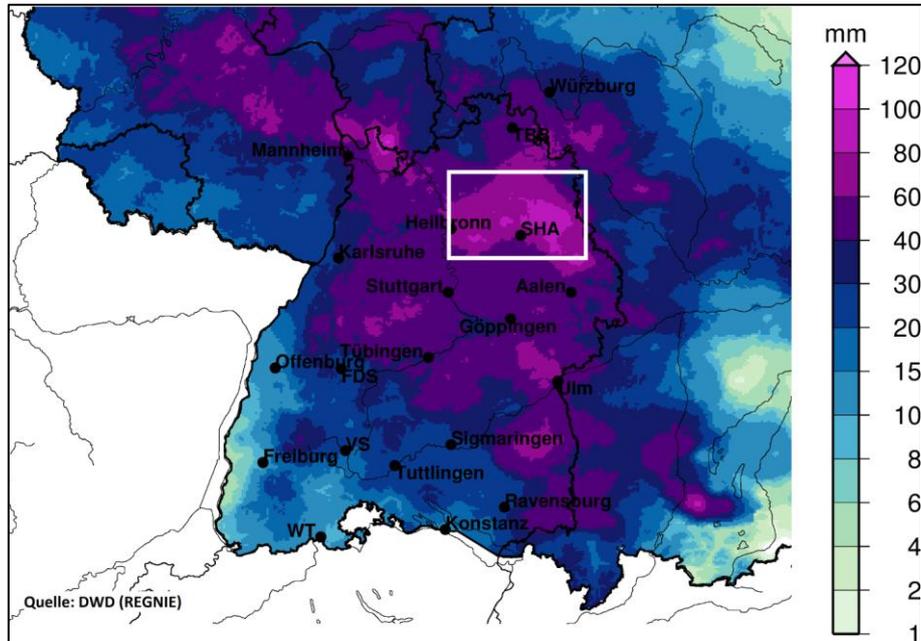
Abbildung 6: Ausschnitt aus dem REGNIE-Datensatz, 24 h Niederschlagssumme 29.5.2016 6 UTC bis 30.5.2016 6 UTC.

Abbildung 6 zeigt die Niederschlagssumme von 29.5.2016 6 UTC bis 30.5.2016 6 UTC. Über der gesamten Nordhälfte Baden-Württembergs wurden flächendeckend Regenmengen von über 40 mm registriert. Besonders große Mengen fielen im Bereich zwischen Heilbronn und Schwäbisch Hall (SHA) und nördlich davon (weißer Kasten) mit über 60 mm. Eine Analyse der gesamten Zeitreihe in diesem Bereich ergibt Wiederkehrperioden (engl. *return period*, kurz *rp*) des 24-stündigen Niederschlags von bis zu 200 Jahren oder darüber (Abbildung 7 und

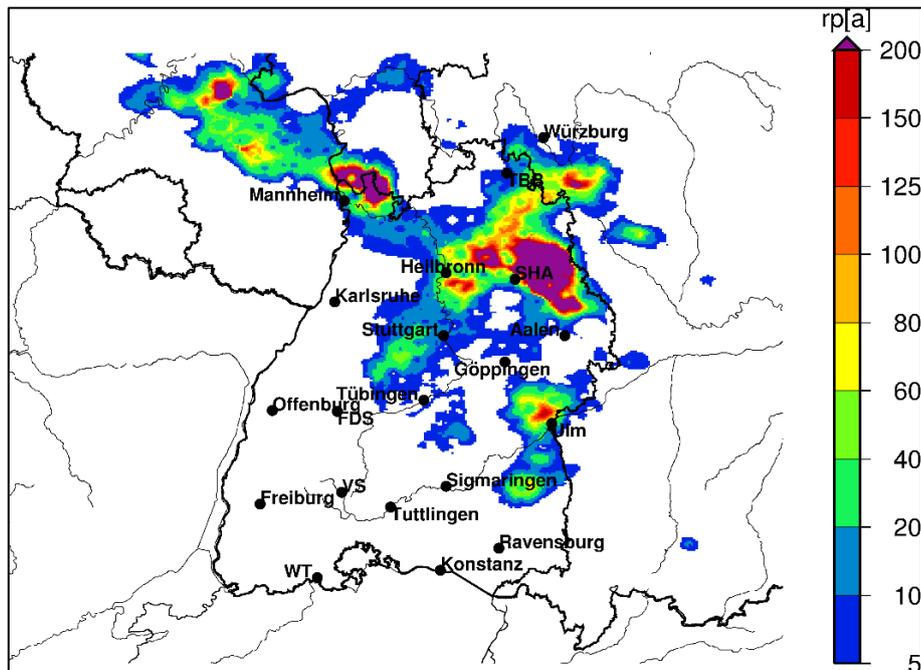
Abbildung 7: Wiederkehrperiode der 24 h Niederschlagssumme 29.5.2016 6 UTC bis 30.5.2016 6 UTC

Tabelle 2). Vor allem im Bereich nordöstlich von Schwäbisch Hall (Crailsheim, Braunsbach, Künzelsau) ergeben sich Jährlichkeiten von über 200 Jahren. Dies zeigt sich auch bei der Auswertung der Stationsdaten in diesem Gebiet.

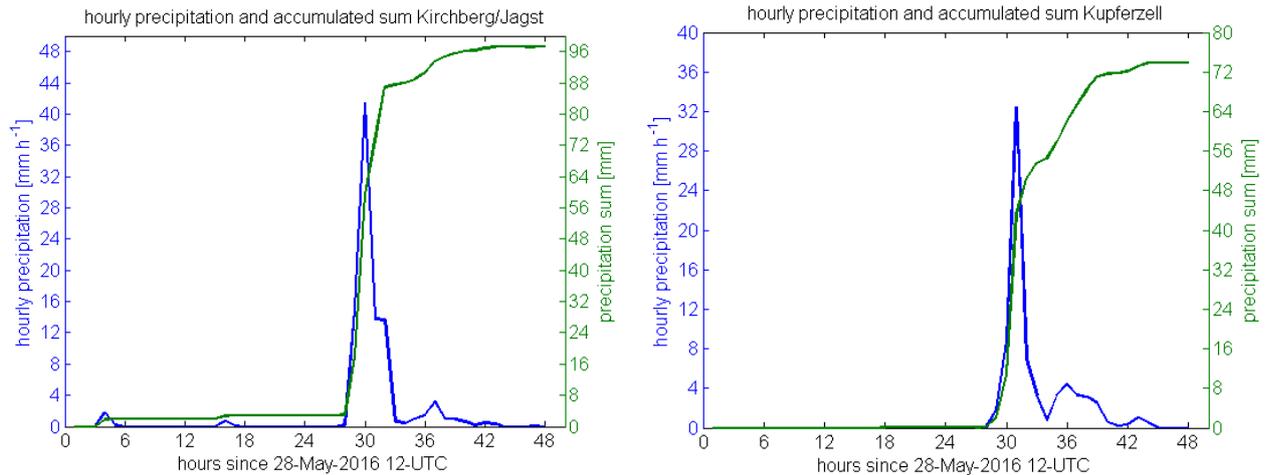
Abbildung 8: Stündliche Niederschlagswerte (blaue Kurve) der DWD-Stationen Kirchberg/Jagst (links) und Kupferzell (rechts) und akkumulierte Niederschlagssumme (grüne Kurve) für den Zeitraum 28.5.2016 12 UTC bis 30.5.2016 12 UTC.

Wie sich aus Radar-Daten (RADOLAN) und Stationsdaten zeigt, zeichnet sich dieses Ereignis aber vor allem auch dadurch aus, dass die hohen Niederschlagssummen innerhalb weniger Stunden gefallen sind. Abbildung 8 zeigt die Zeitreihen der stündlichen Niederschlagssummen an den Stationen Kirchberg/Jagst und Kupferzell sowie die akkumulierte Regenmenge zwischen dem 28.5. 12 UTC und dem 30.5. 12 UTC.

Beginn des Ereignisses ist in etwa zur Stunde 27 (15 UTC am 29.5.). Innerhalb der darauf folgenden 6 Stunden fielen in Kirchberg ca. 90% der 24-Stunden Summe, in Kupferzell waren es ca. 78%. Auf Grund der kurzen Zeitspanne, in der stündliche Messungen verfügbar sind (ca. 10 Jahre), kann leider keine Aussage über die Jährlichkeit der Niederschlagsmenge in diesen kürzeren Zeitintervallen getroffen werden. Es ist aber davon auszugehen, dass diese die Jährlichkeit der 24 Stunden Summe noch übersteigen.

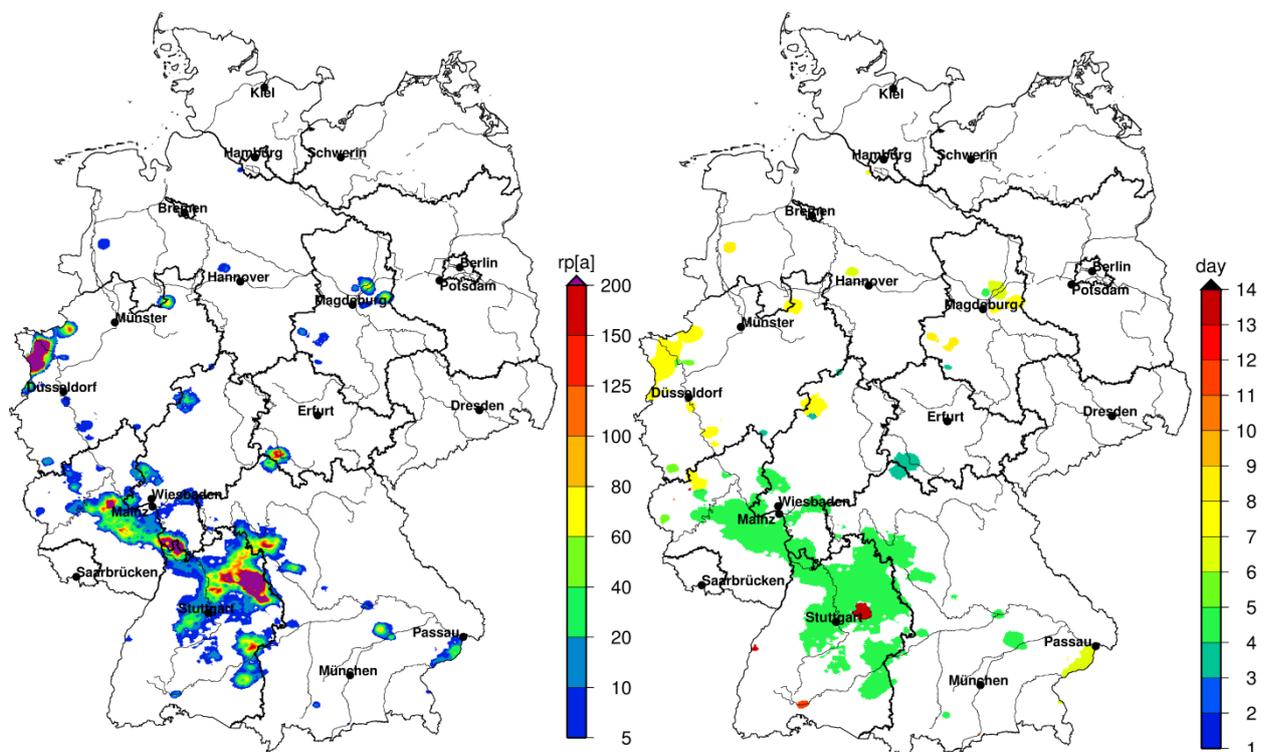
Abbildung 9: Maximal erreichte Wiederkehrperiode des 24 Stunden Niederschlags pro Gitterpunkt im Zeitraum 26.5.2016 6 UTC bis 9.6.2016 6 UTC (links) und am Tag deren Auftretens seit 26.5.2016 (rechts)

Im gesamten Zeitraum zwischen dem 26.5.2016 und dem 8.6.2016 traten Niederschläge mit hohen Wiederkehrperioden in verschiedenen Regionen Deutschlands auf. Abbildung 9 zeigt die

maximal erreichte Wiederkehrperiode pro Gitterpunkt und den Tag, an dem dieser Wert erreicht wurde. Berücksichtigt wurden dabei nur Jährlichkeiten von mehr als 5 Jahren. Die größte betroffene Fläche gab es an Tag 4 (entspricht dem 29.5.2016, grün).

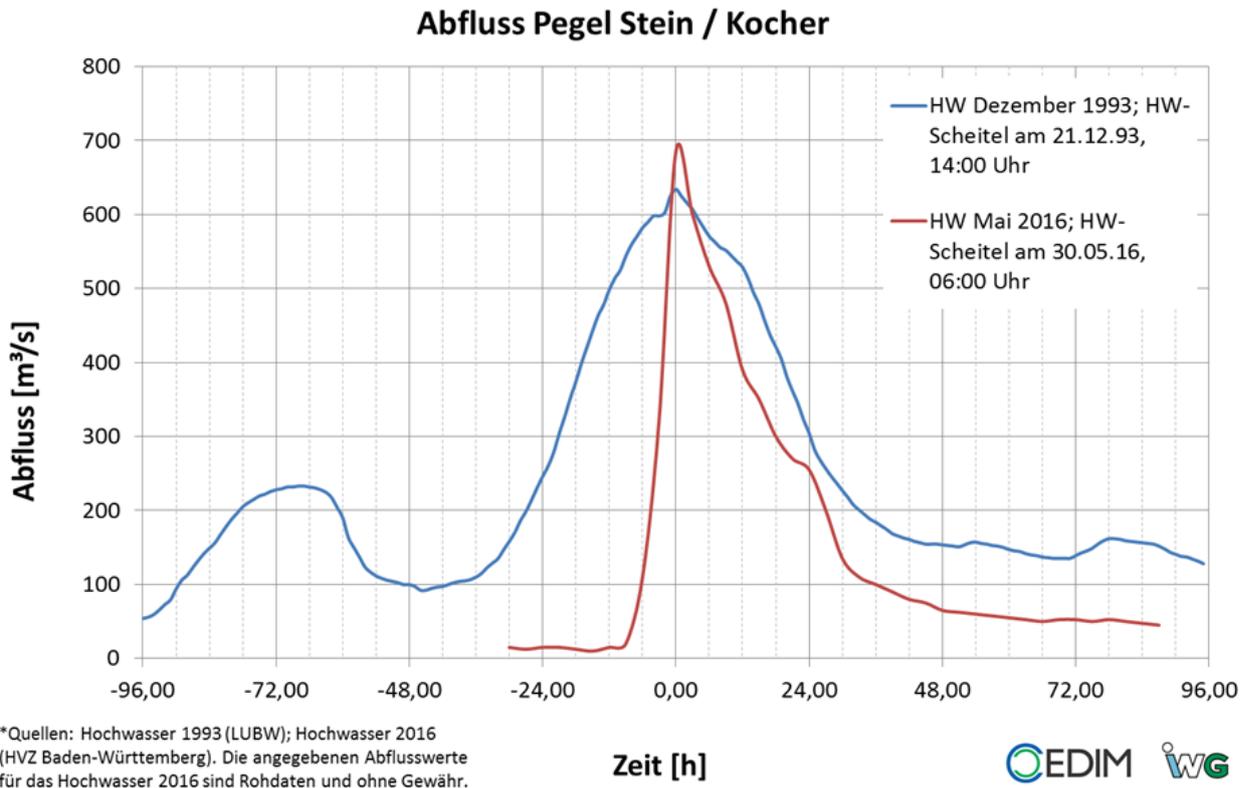
Abbildung 10: Vergleich der Abflussganglinien des aktuellen Ereignisses am Pegel Stein / Kocher mit einem Ereignis vom Dezember 1993

Abbildung 10 zeigt im Vergleich die Abflussganglinien des aktuellen Ereignisses am Pegel Stein/Kocher mit einem Ereignis vom Dezember 1993. Das Dezemberhochwasser 1993 war geprägt durch das Eindringen von feuchtwarmer Luft in das Rheingebiet. Verbunden mit einer außergewöhnlichen Temperaturerhöhung kam es dadurch großräumig zu hohen Niederschlägen, die im gesamten Rheingebiet zu enorm hohen Schäden führten. Die Hochwasserwelle am Pegel Stein/Kocher erreichte am 30.5.2016 mit einem Abflusswert von ca. 690 m³/s ihren Scheitelwert. In der statistischen Einordnung liegt dieser Wert nahe an einem HQ100-Ereignis (709 m³/s).

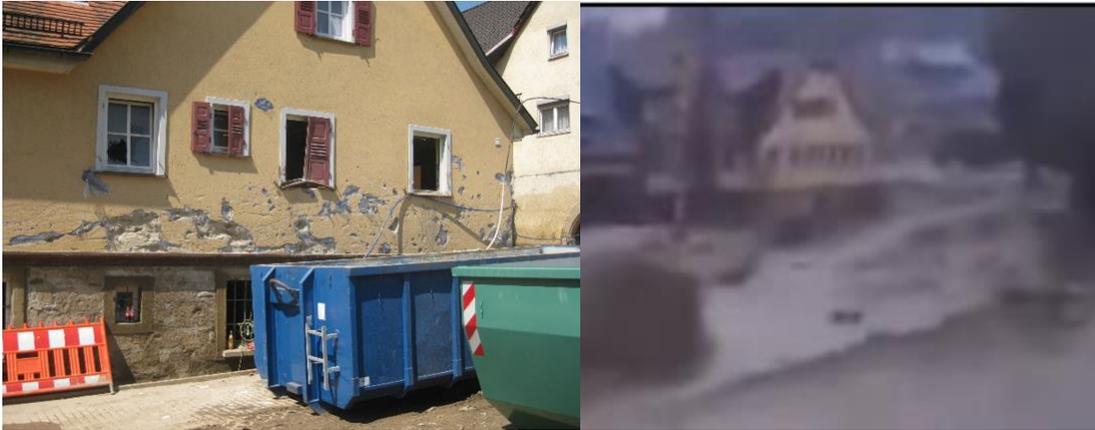
Abbildung 11: Schaden im Erdgeschoss (Souterrain/Tiefparterre) und 1. Obergeschoss (links); Strömungssituation während des Ereignisses mit lokal stark variierenden Wasserständen (rechts).

Die starken Niederschläge haben zu einem großen Auftreten von Treibgut aus dem oberen Einzugsgebiet des Orlacher Baches geführt (Äste, entwurzelte Baumstämme). Diese haben sich vor einem Brückendurchlass zunächst aufgestaut und wurden dann durch die nachfließenden Wassermassen in Richtung der Ortslage gespült. Durch das steile Gefälle kam es lokal zu sehr hohen Fließgeschwindigkeiten und dadurch zu großen Schäden an Straßen und Gebäuden. Nach Sichtung verschiedener Videoaufnahmen wurde die Fließgeschwindigkeit der Kocher am Ende der Orlacher Straße auf über 7 m/s geschätzt. Die Erdgeschosebene vieler Wohnhäuser war direkt betroffen, lokal erreichten die Wasserstände auch die Obergeschosse. Durch mitgerissene Baumstämme und deren Astwerk wurden teilweise auch Dächer beschädigt.

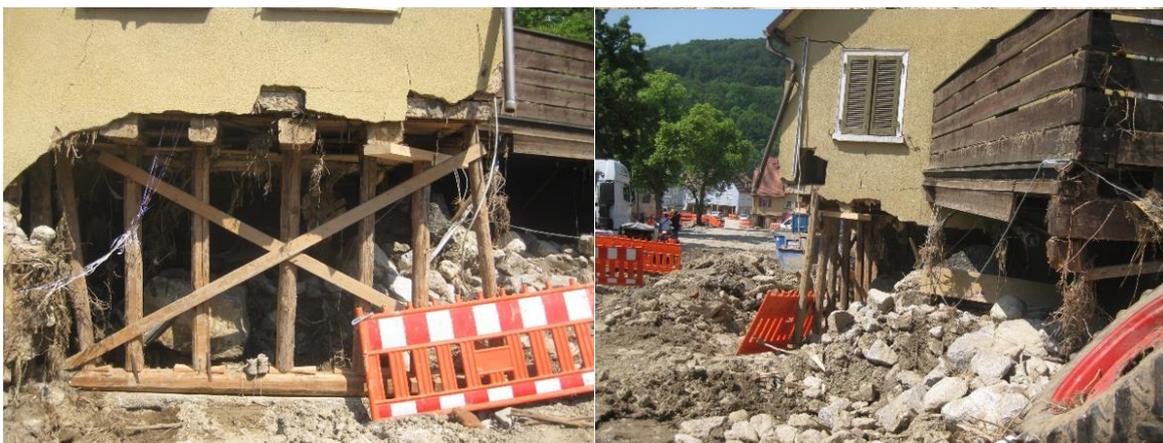
Abbildung 12: Strukturelle Gebäudeschäden in Braunsbach.

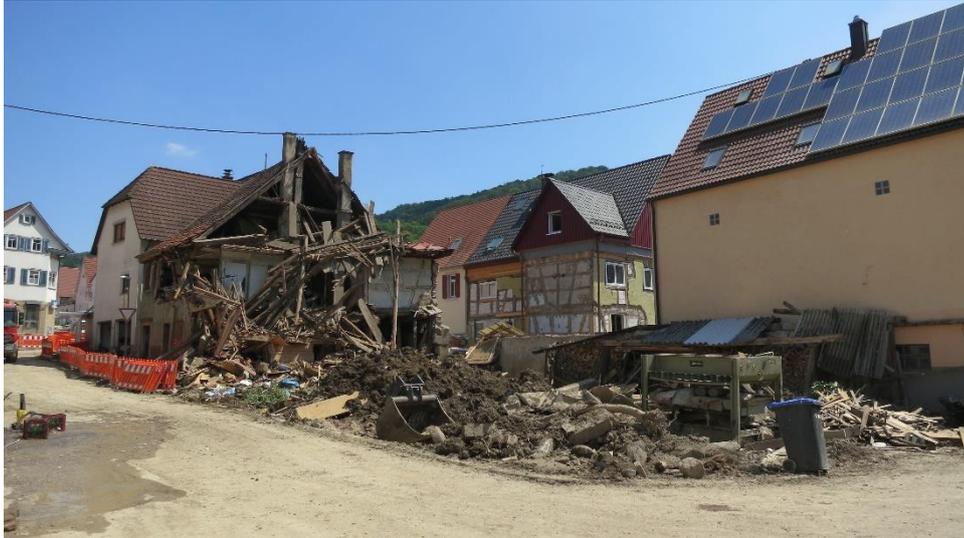
Abbildung 13: Strömungsangriff und Treibgutprall zerstörte Gebäude in Braunsbach.

Eine vergleichbare Entstehung der Überflutung konnte in den Gemeinden Forchtenberg und Braunsbach rekonstruiert werden. In beiden Fällen kam es durch Treibgut und Sedimentanfall aus dem oberen Einzugsgebiet zu einer Blockade von Durchlässen. Das sich dadurch aufstauende Wasservolumen löst sich bei ausreichendem Wasserdruck schlagartig und verursacht eine Flutwelle, die entlang der Tallinie abfließt. Auf dem Gebiet der Gemeinde Forchtenberg hat eine derartige Flutwelle eine Talschneise mit einer Tiefe von maximal 3,5 m und einer Breite an der Sohle von ca. 1,5 m geschaffen. Glücklicherweise befanden sich keine Häuser auf dem direkten Fließweg. Einige kleinere Schäden an Gebäuden entlang des Bachlaufes betrafen die Erdgeschossebene. Eine Scheune im Oberlauf wies Schäden am Dach auf, die vermutlich durch einen mitgerissenen Baumstamm verursacht wurden.

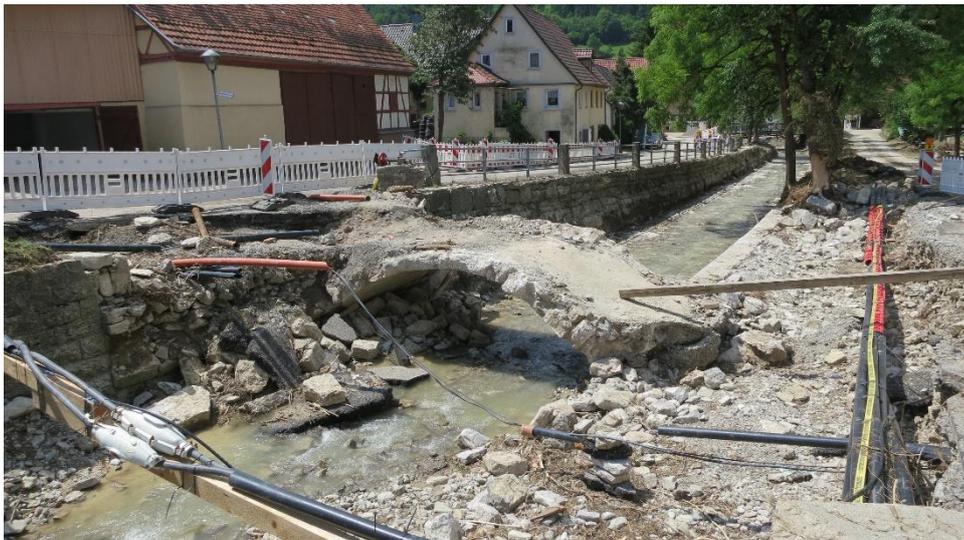
Eine vergleichbare Gebietscharakteristik (langgestrecktes Einzugsgebiet mit steilen Talflanken) weist der in direkter Nachbarschaft gelegene Reichenbach auf, der in der Gemeinde Steinkirchen zu Schäden geführt hat. Betroffen waren hier Teile der Infrastruktur, die durch lokale Belastungsspitzen zum Teil zerstört wurden. Strukturelle Schäden an Gebäuden sind in Steinkirchen nicht aufgetreten.

Abbildung 14: Straßenschäden nach Umströmung einer Brücke in Steinkirchen.

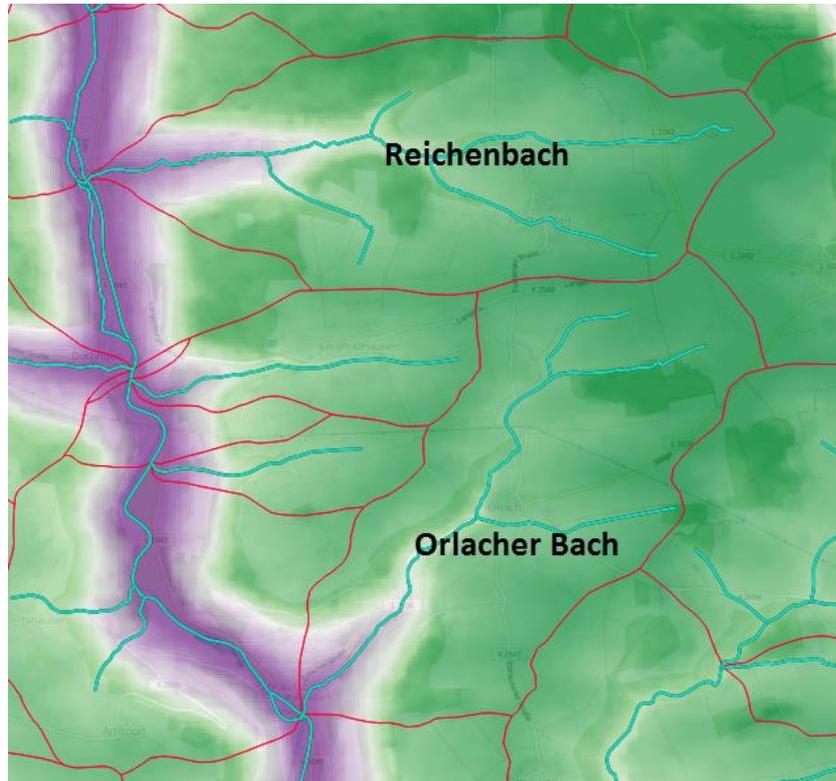
Die höchsten Schäden der Ereignisse in Baden-Württemberg sind in der Gemeinde Braunsbach am Kocher entstanden. Die Überflutungen sind dabei allerdings nicht durch den Kocher, einem Nebenfluss des Neckars, entstanden sondern durch den Orlacher Bach sowie dem Schlossbach, die beide (zum Teil in Rohrleitungen) durch das Gemeindegebiet führen. Das Einzugsgebiet des Orlacher Baches hat eine Fläche von ca. 7 km² und ist im Oberlauf charakterisiert durch steile Talflanken und großem Sohlgefälle.

Abbildung 15: Orlacher Bach (Braunsbach) und Reichenbach (Steinkirchen) gekennzeichnet durch ihre jeweiligen Einzugsgebiete. Beide messen etwa 6 km² in der Fläche und etwa 200 m Höhenunterschied innerhalb ihres Einzugsgebietes.

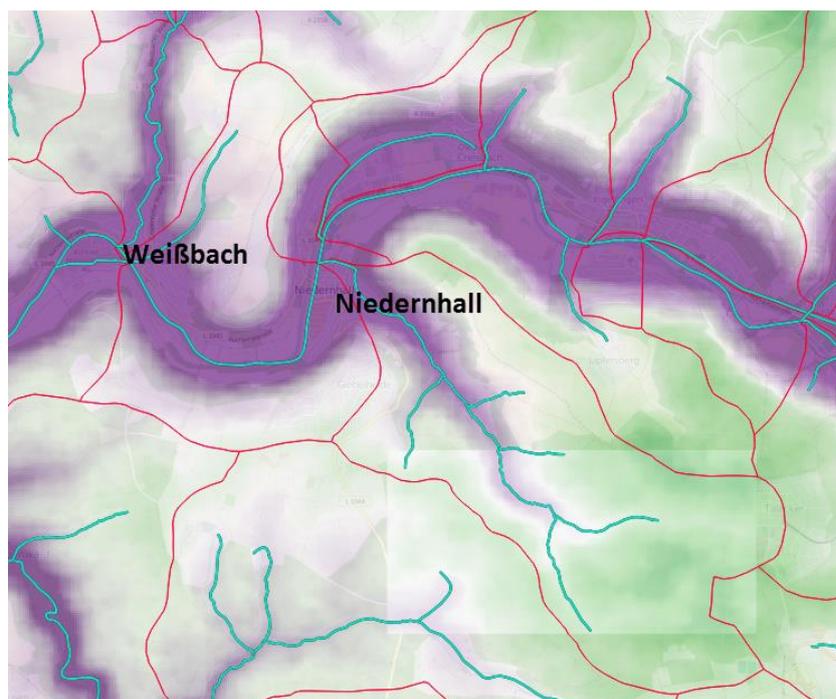
Abbildung 16: Rote Umrandung = Einzugsgebiete, Blau = Bach-/Flusläufe, Violett/grün = Höhe.

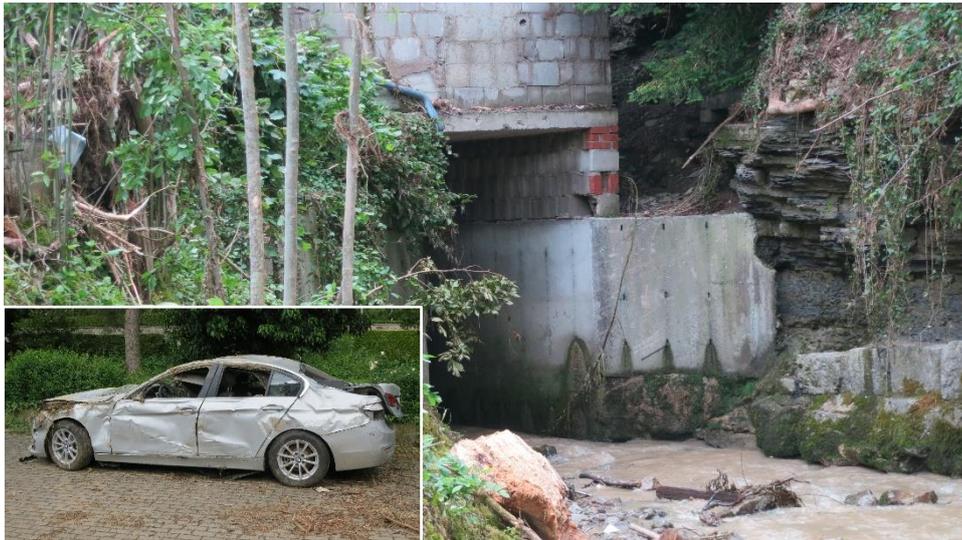
Am 8.6.2016 wurde eine Ortsbegehung der Gemeinden Künzelsau und Forchtenberg bzgl. ihrer Schäden durchgeführt. Dabei ähnelten sich die Schäden in Künzelsau und Niedernhall. Ursache für die Schäden war die Überlastung der Abflusskapazität des Künsbaches der, zum Teil verdoht, durch das Stadtgebiet von Künzelsau führt. Aufgrund von Treibgut anfall aus dem oberen Einzugsgebiet bzw. durch „innerstädtisches“ Treibgut in Form von KFZs, wurden mehrere Durchlässe im städtischen Gebiet blockiert und haben zu einer Ausuferung geführt. Viele Keller wurden mit Wassertiefen von 2 - 2,4 m Wasserhöhe überflutet, die Wassertiefe der ablaufenden Hochwasserwelle betrug ca. 30 cm. Dadurch wurden elektrische Installationen, Heizungen, Böden und Wände in Kellern und Erdgeschossen beschädigt.

Abbildung 17: Einlass zur Unterführung eines Gebäudes, der beim Hochwasser durch ein querstehendes KFZ verlegt wurde.

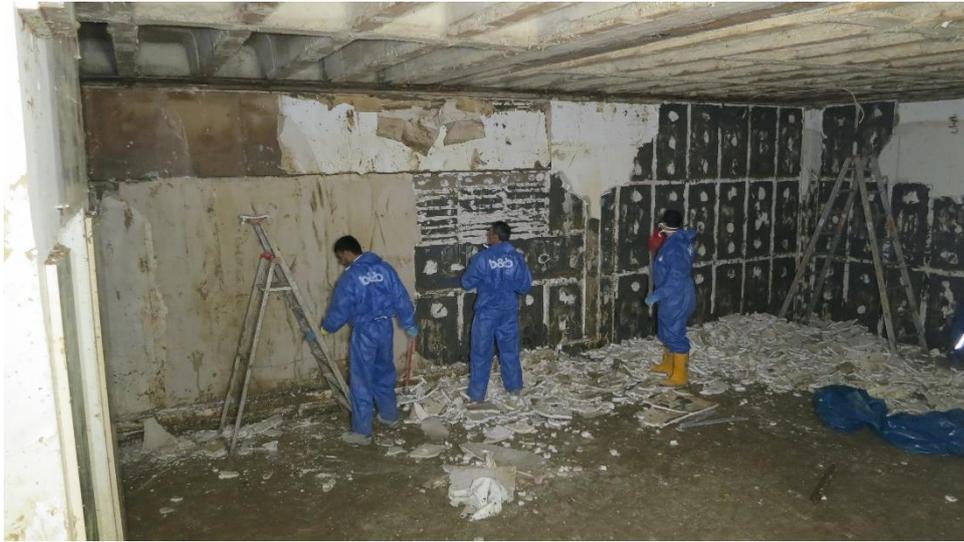
Abbildung 18: Sanierungsarbeiten an einem Gebäude in Künzelsau. Aufgrund der Feuchteschände ist in vielen Fällen ein Rückbau der Keller- und Erdgeschosse in den Rohbauzustand erforderlich.

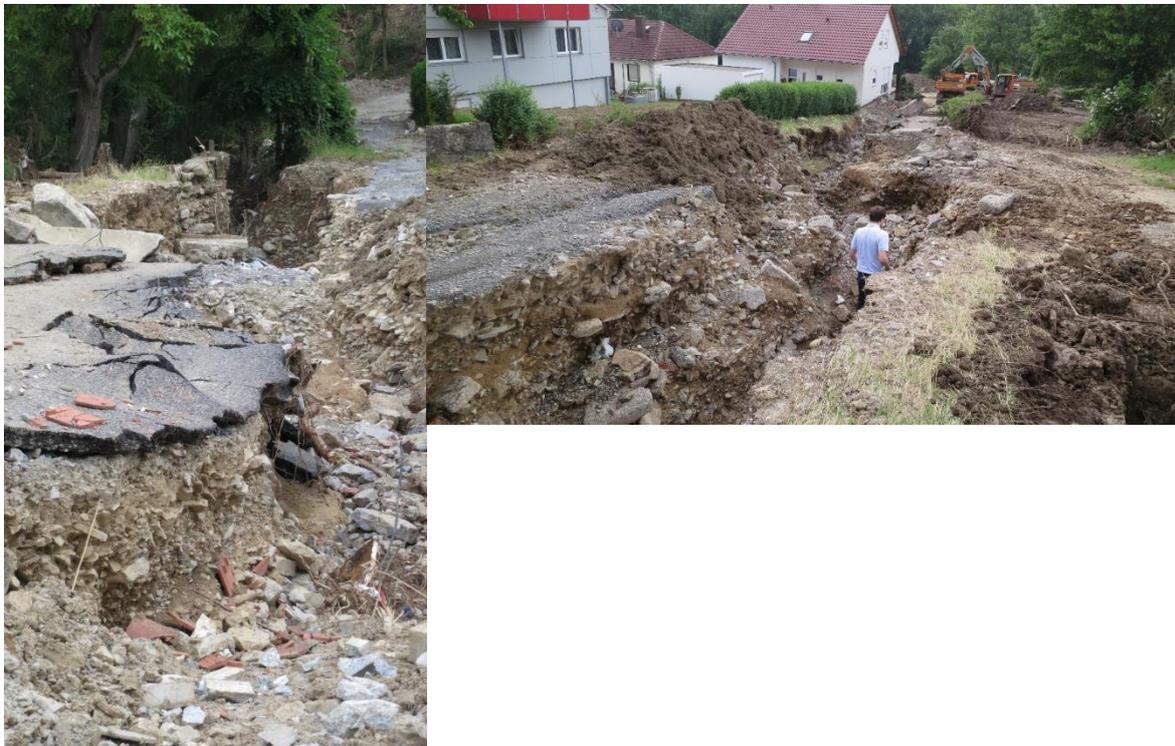
Abbildung 19: : Durch Hochwasser verursachte Erosion entlang eines asphaltierten Weges am Ortsrand von Forchtenberg.
